## KERTRÉGÉSZETI FELTÁRÁS A FERTŐDI ESTERHÁZY-KASTÉLY KAMARAKERTJEIBEN

Koppány András, Kupovics Renáta, Thúry László

**Kivonat** A fertődi kastély főépületét dél felől övező kertrész kutatására 2009-ben került sor. A kastély földszintjéhez közvetlenül kapcsolódó díszkertet kamarakertnek nevezzük. Fertődön e kertrészt több periódusban is formálták alakították. Legkorábbi periódusát az 1760-as években alakították ki. 1774-ben a kertet jelentősen átalakítják, egy süllyesztett teret hoztak létre, melybe faládákban narancsfákat helyeztek. A 19. század végén a kastély teljes környezetét átalakították tájképi stílusban, ekkor feltöltik a süllyesztett kamarakertet a jelenlegi szintre. A kertrégészeti kutatás során, a 18. századi képi ábrázolások elemzésével sikerült igazolni a kamarakertek periódusait. A kutatás előtt a terület talajradaros vizsgálatát is elvégeztük. A feltárással párhuzamosan geo-pedológiai vizsgálatokra is sor került.

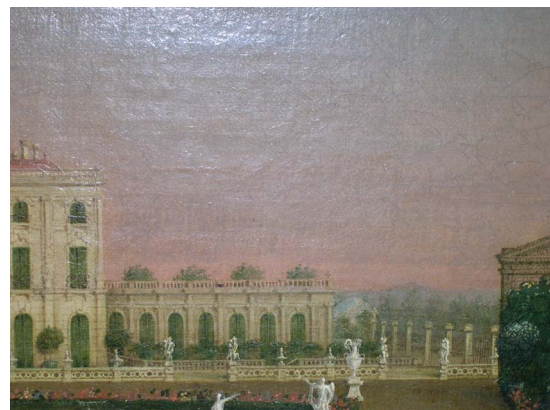
3. ábra. Gaetano Pesci festménye 1780-ból, a festmény részletén a földszintes oldalépület előtt kivehetők a narancsfák, a balusztrádsor és még a süllyesztett kertbe vezető rámpa indítása is

Az 1774 körül kialakított végleges barokk kamarakerteket, a képi források, az 1784. évi Beschreibung alaprajza és Gaetano Pesci 1780. évi festménye alapján, egy a nagy parterhez, azzal azonos szinten csatlakozó déli rész és egy süllyesztett kialakítású északi rész alkotta – az utóbbit közvetlenül az épület oldalszárnyai és a rájuk merőleges, 1780 után felépített Képtár és Téli kert határolta. Az így kialakított kert építése során elbontották a korábbi barokk kert itt elterülő részét (2–3. ábra).

A metszet és a festmény alapján a főépületet L alakban mindkét oldalon övező kamarakertet egy háromszakaszos balusztrádsor határolta a nagy parter felé. A balusztrádsor mögött terült el a kamarakert utakkal és három ültetőmezővel tagolt, az épület külső járószintjeihez igazodó része.

Az ültetőmezők mögött szélesebb út következett, majd az épület oldalszárnyai mentén közvetlenül a kamarakert süllyesztett része feküdt. A süllyesztett kerteket téglafal vette körül, amelyen balusztrád állt. A kertekbe a déli oldalon egy korlátokkal szegélyezett hosszú rámpa, a keleti és nyugati oldalon egy-egy, a kert belseje felé eső támfallal ellátott kétkarú lépcső vezetett.

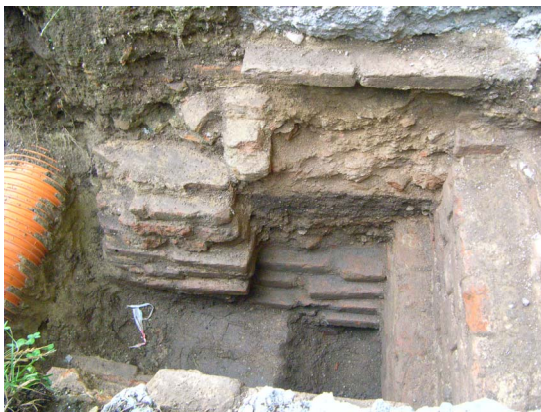
4. ábra. Az 1760-as ábrázoláson látható L alakú fal maradványa a Képtár homlokzata előtt

A korai kamarakertet övező nyugati kerítésfalnak régészeti nyomát nem találtuk, ám az északi fal maradványait a nyugati kamarakertben egyértelműen azonosítottuk (4. ábra). A kert egykori járószintjének egy részét a később kialakított

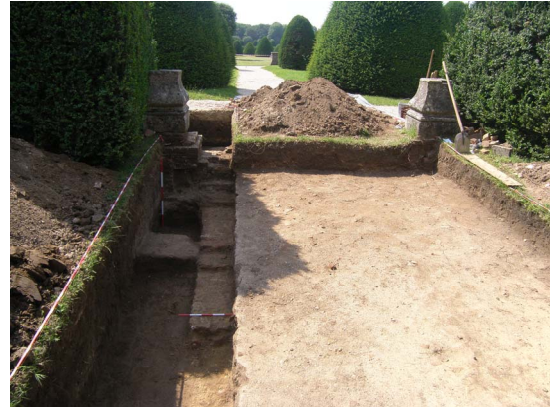
5. ábra. A keleti kamarakert déli oldalán kialakított rámpa keleti támfala

Feltártuk a süllyesztett részek déli lejáratait, amelyeket a képi ábrázolás rámpaként jelöl. Mindkét kamarakertben előkerült a rámpákat

övező mintegy 50 centiméter vastag, közel 5 méter hosszú lejtős felszínű oldalfal.

Az oldalfalak között alakították ki magát az enyhe lejtésű rámpát (5. és 6. ábra). Ezen lehetett a kamarakertek belsejébe levinni a Narancsházból dézsában átszállított délszaki növényeket. A süllyesztett ketrész két hosszanti oldalán feltártuk a ketrész belseje felé támfallal megtámasztott kétkarú lépcső vagy rámpa maradványait. A roncsolt

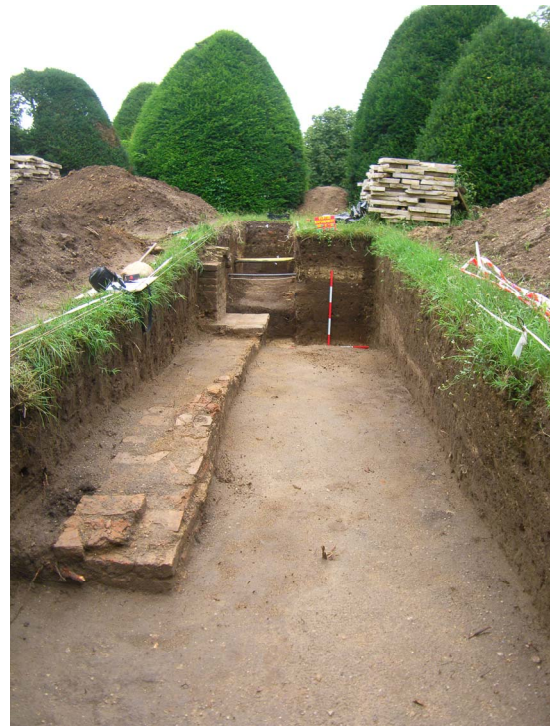
6. ábra. A nyugati kamarakert déli oldalán kialakított rámpa keleti támfala

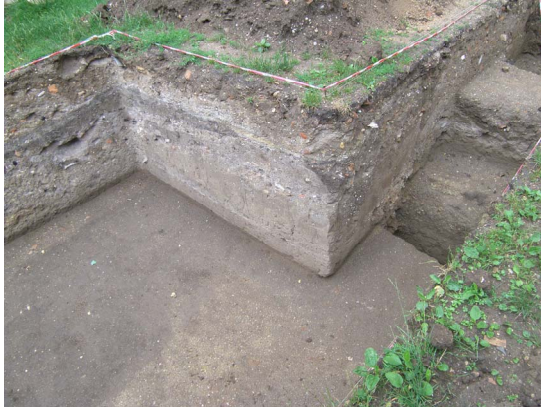
7. ábra. Az egykori süllyesztett járószint a kamarakert nyugati felében és a feltöltési rétegek, jobbra a támfal falkiszedési árka

A kamarakert északi felében több ponton feltártuk a süllyesztett ketrészt övező téglafalat (9. ábra) és a lejáratokat, azok *in situ* falait és falkiszédési árkait (5–7. ábra). A falkiszédési árkok környezetében előkerült rétegek függőleges viszonyai egyértelműen kiadják azt a relatív kronológiát, amely elhelyezi e süllyesztett kertperiódust a többi jelenséghez képest (7. ábra). A nyugati kamarakertben meghatározható volt a kertperiódus járószintje is. Anyaga kő- vagy téglaporos habarcsos „keverék”. A keleti kamarakertben az egymást követő földmunkák nagymértékű pusztítást eredményeztek, emiatt ott csak néhány ponton tudtunk azonosítani a barokk járószintet.

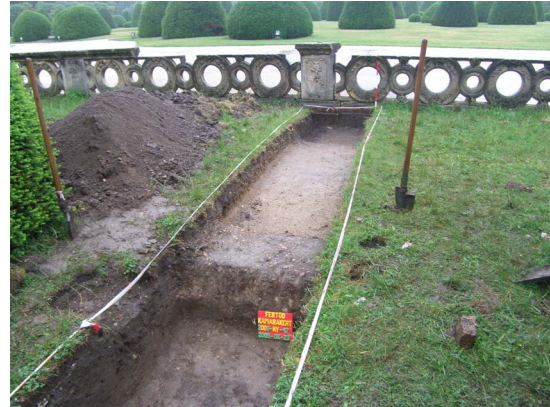
8. ábra. Az 1903-as kertkialakításkor épített út sárgás kavicsos felszínének kibontása. Háttérben a kamarakerteket a nagy partertől elválasztó balusztrád sor

A 20. század eleji kertperiódus alaprajzi rendszere Ignaz Ofner (1902) és Anton Umlauf (1903) terveiről ismert. Ismert továbbá az 1908. évből Bründl János öntözőhálózatának terve is, amely azonban a ábrázolttól eltérő nyomvonalon valósult meg (Alföldy 2006). A fenti terveken ábrázolt jelenségek és objektumok a feltárás során mindenütt előkerültek. Az úthálózat kirajzolódik a legfelső humusz és kevert törmelék rétege alatt (8. ábra). A süllyesztett kamarakertek nyugati és keleti határolófalainak kiszedése után a téglashabarcos törmelékéből a kertek nyugati, keleti és déli oldalán bakhátas utat készítettek a 20. század elején.
